DIAGNOSTIC GLOBAL

IMMEUBLE D'HABITATIONS
4 – 28, RUE DU COMMANDANT
RENE MOUCHOTTE
75014 PARIS

DIAGNOSTIC MODIFIE LE 20 OCTOBRE 2006
RAPPEL DIAGNOSTIC INITIAL EDITE ET DIFFUSE 31 MARS 2006

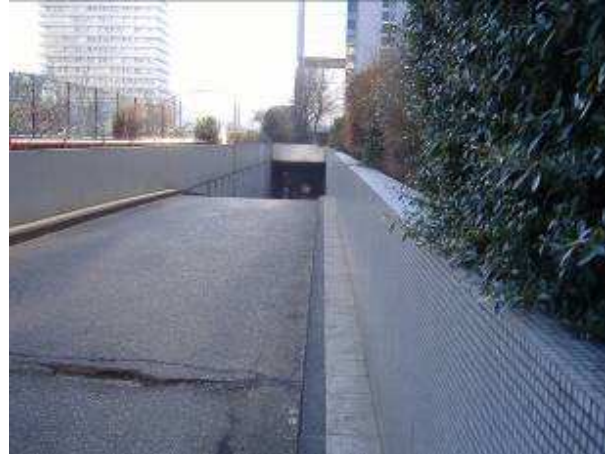
- Nous avons constaté de nombreuses dégradations du revêtement en enrobés bitumineux (et notamment sur la rampe d'accès pour véhicules depuis le 22 rue du Commandant René Mouchotte à la dalle plate-forme Modigliani).

La dégradation de l'enrobé bitumineux et probablement du complexe d'étanchéité (à base d'asphalte) existant sous l'enrobé et la protection en béton.

Dalle-terrasse Modigliani (V9P1 3648)
Accès voitures à la terrasse Modigliani
Enrobé et étanchéité en mauvais état

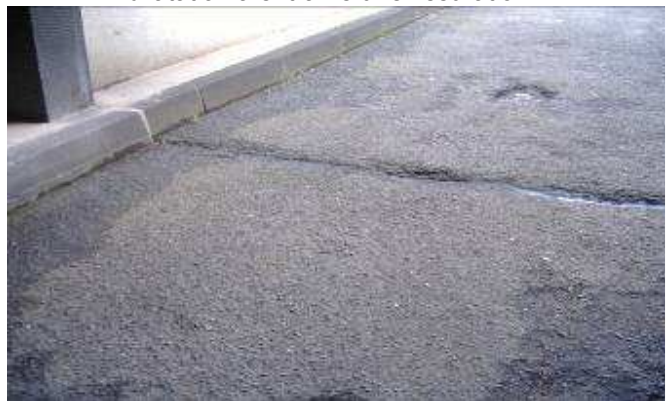
- Fissures superficielles et absence de couvre-joints de dilatation sur les murs en bordure de la rampe d'accès handicapés depuis 22 rue du Commandant René Mouchotte.

Dalle-terrasse Modigliani (V17P1 5582)
Accès par la rampe handicapés depuis la rue
jusqu'à la terrasse Modigliani. L'absence du joint de
dilatation a entraîné une fissuration.

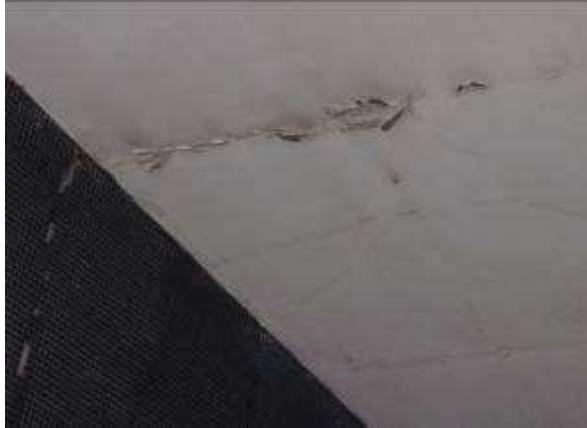
Plafond sous la dalle-terrasse Modigliani (V17 5587) rampe d'accès voitures depuis le 22 rue C.R Mouchotte. humidité et fissures en plafond et mur.

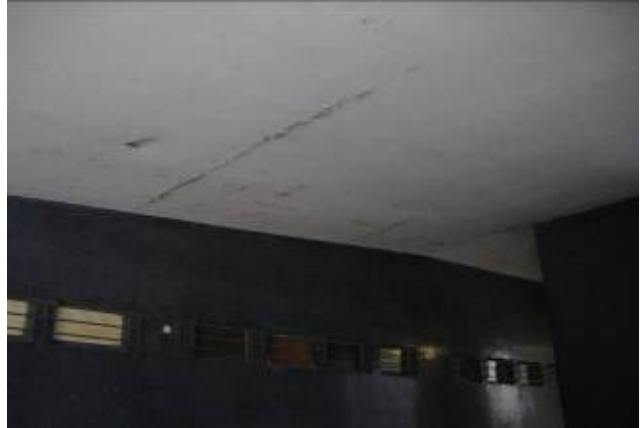
Plafond sous la dalle -terrasse Modigliani (V17 5587) rampe d'accès par la rampe handicapés depuis le 22 rue C.R Mouchotte. Humidité en plafond.

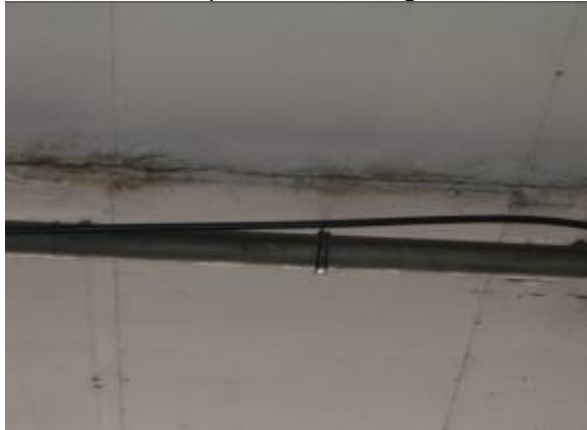
- Nous avons constaté de nombreuses traces d'humidité en plafond de l'accès au parking au 24 rue du Commandant René Mouchotte sous la dalle plate-forme Modigliani.

Plafond sous la dalle -terrasse Modigliani (V17 5574) accès au 24 rue du Commandant René Mouchotte, humidité et fissuration en plafond sous la dalle plate-forme Modigliani.

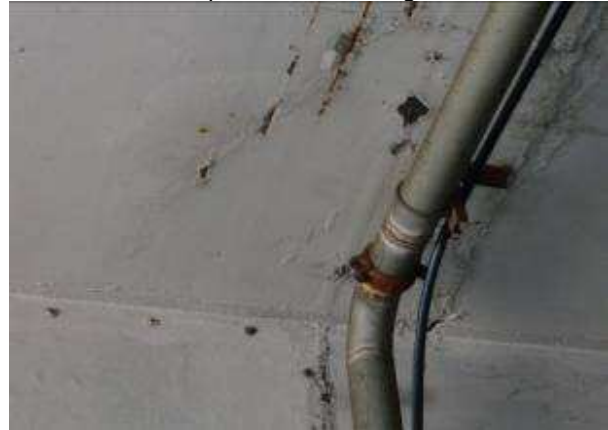
Plafond sous la dalle -terrasse Modigliani (V17 5568) accès au 24 rue Commandant René Mouchotte, humidité et oxydation des armatures de la dalle plate-forme Modigliani.

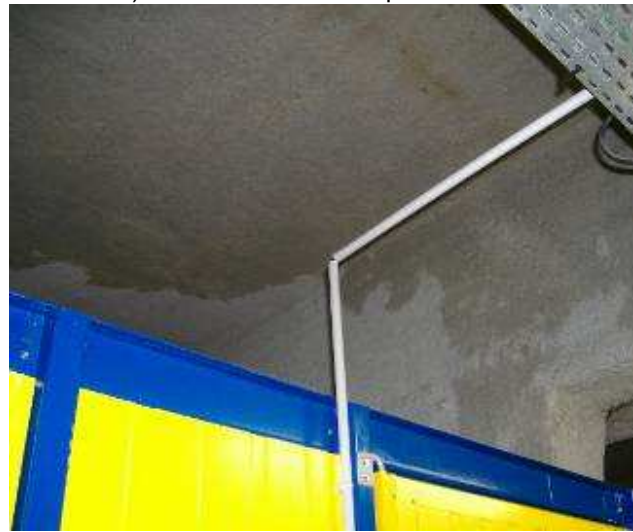
- Pour faire suite à la demande de la Gestion Foncière, nous avons visité les locaux occupés par la société "UNE PIECE EN PLUS". Lors de notre visite du 4 septembre 2006, nous avons constaté de nombreuses traces d'humidité en plafond et en de nombreux points (voir nos photos en annexe du présent document). Nous avons en outre constaté des traces de ruissellement d'eau au droit des joints de dilatation. Cette humidité qui provient de la dalle terrasse Modigliani, confirme notre diagnostic énoncé ci-dessus (depuis le diagnostic initial remis le 29 mars 2006) sur l'état du complexe étanchéité de cette dernière.

**Local "une pièce en plus"
Plafond sous la dalle -terrasse Modigliani (V22
6723) traces d'humidité en plafond et mur.**

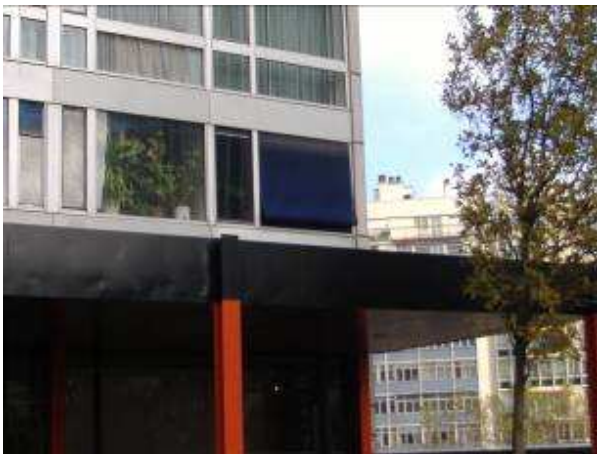
Détail de façade (aile sur dalle Modigliani)
Store extérieur détérioré (V2 1894)

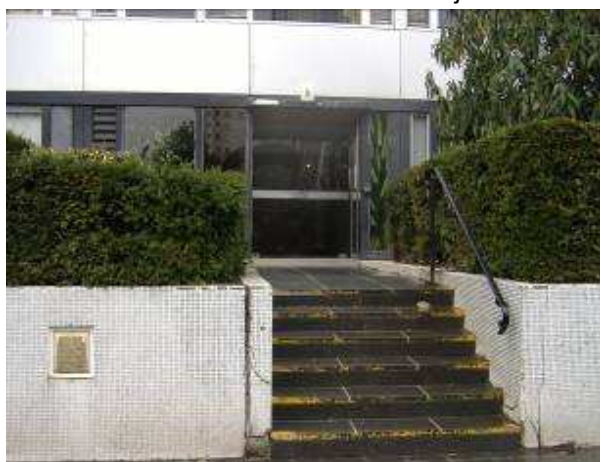
- Sur les murets des jardinières apparition de fissures traversantes qui seraient dues selon nous (et en attente de sondages appropriés) à la conjonction probable de plusieurs facteurs :

- Défauts probables de l'étanchéité à l'intérieur des jardinières, aggravés par la poussée des terres. - Absence de joints de fractionnement ou de dilatation efficacement protégés.

Escalier extérieur K (V4 2463)
Fissures traversantes sur murets de jardinières

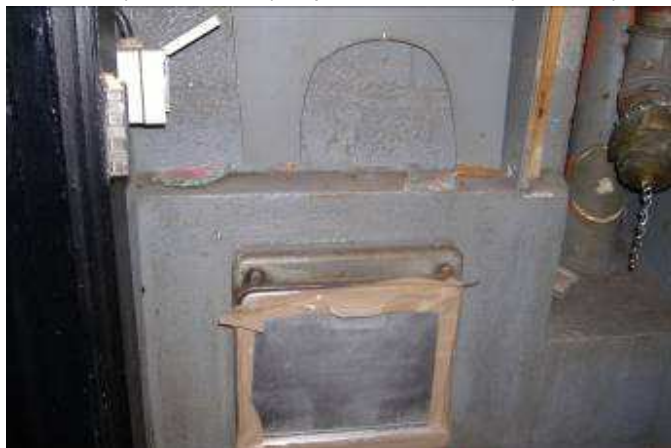
Colonne sèche (au rez-de-chaussée) et pelle vide-ordures (défectueuse) et prise de courant (V4 2527)

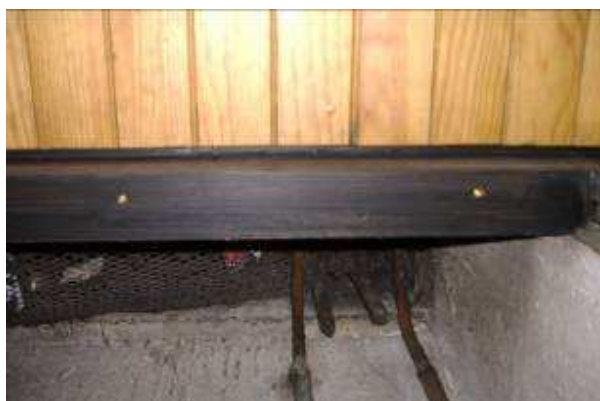
Plafond gaine gaz au rez-de-chaussée : grille de ventilation surdimensionnée(V4 2530)

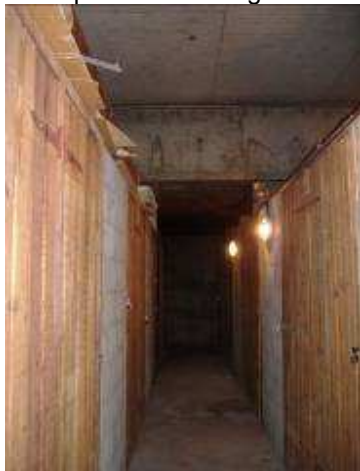
Pas d'isolant en plafond sous logements V17B 5727

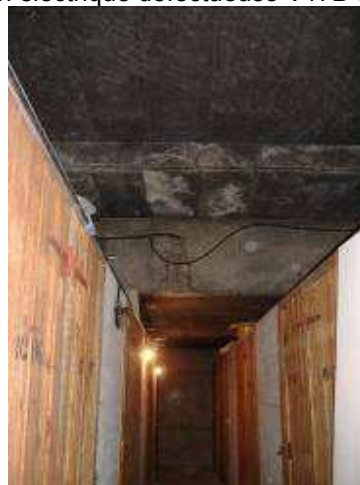
Isolant en plafond sous logements et traces d'humidité
Installation électrique défectueuse V17B 5746
