DIAGNOSTIC GLOBAL

IMMEUBLE D'HABITATIONS
4 – 28, RUE DU COMMANDANT
RENE MOUCHOTTE
75014 PARIS

DIAGNOSTIC MODIFIE LE 20 OCTOBRE 2006
RAPPEL DIAGNOSTIC INITIAL EDITE ET DIFFUSE 31 MARS 2006

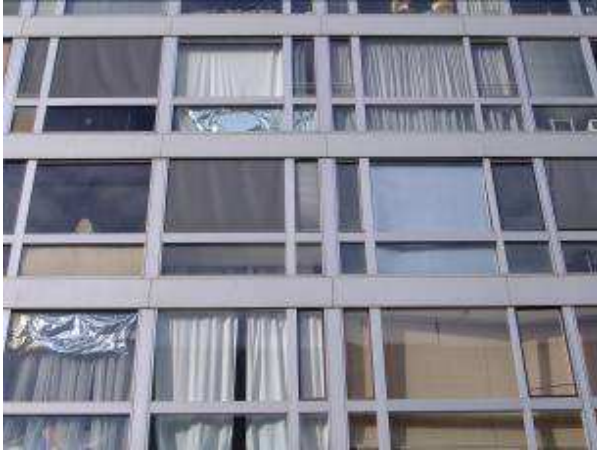
Détail de la façade rue C.R Mouchotte
Les résidents ont mis des voiles réfléchissants
(V1 1744)

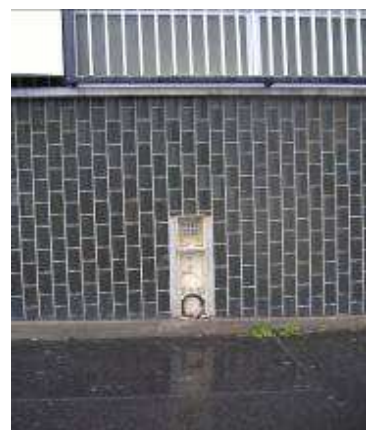
Détail de la façade sur rue Mouchotte
Coffret EDF détérioré (V4 2434)

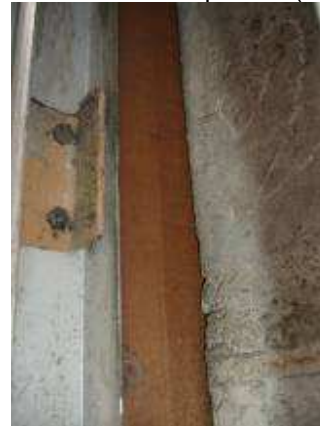
Bandeau vertical (1^{er} étage escalier C) mode de fixation au mur porteur (V19 6484)

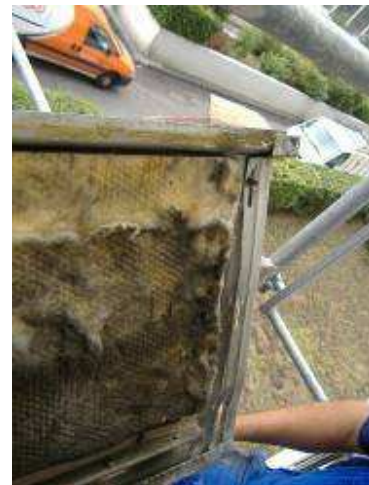
Bandeau horizontal au 2^e étage escalier C
Vue de détail de l'isolant sur le capot (V19 6503)

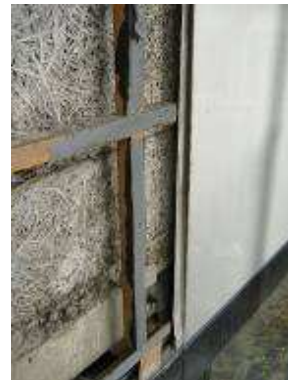
Bandeau horizontal au 1^{er} étage escalier C
Vue de détail de l'isolant et cadre de fixation (V206533)
