DIAGNOSTIC GLOBAL

IMMEUBLE D'HABITATIONS
4 – 28, RUE DU COMMANDANT
RENE MOUCHOTTE
75014 PARIS

DIAGNOSTIC MODIFIE LE 20 OCTOBRE 2006
RAPPEL DIAGNOSTIC INITIAL EDITE ET DIFFUSE 31 MARS 2006

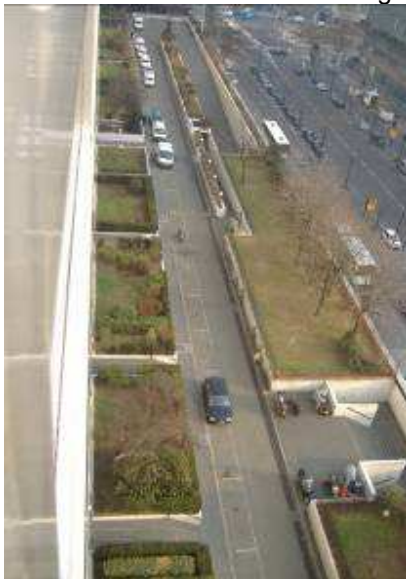
Dalle-terrasse Modigliani (V11P7 3955)
Côté escalier d'accès du 26 rue du Commandant René Mouchotte à la terrasse Modigliani

- Fissures traversantes sur les murets autour des jardinières.
- Fissures superficielles sur le mur du palier intermédiaire de l'escalier d'accès à la plate-forme depuis le 26 rue du Commandant René Mouchotte.

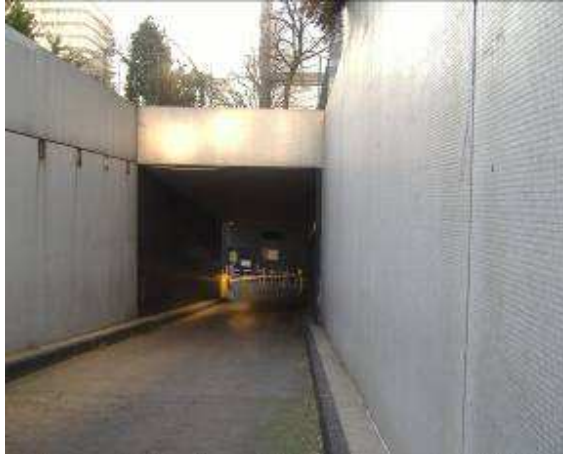
Dalle-terrasse Modigliani (V9P1 3650)
Accès voitures à la terrasse Modigliani

- Nous avons constaté de nombreuses dégradations du revêtement en enrobés bitumineux (et notamment sur la rampe d'accès pour véhicules depuis le 22 rue du Commandant René Mouchotte à la dalle plate-forme Modigliani).

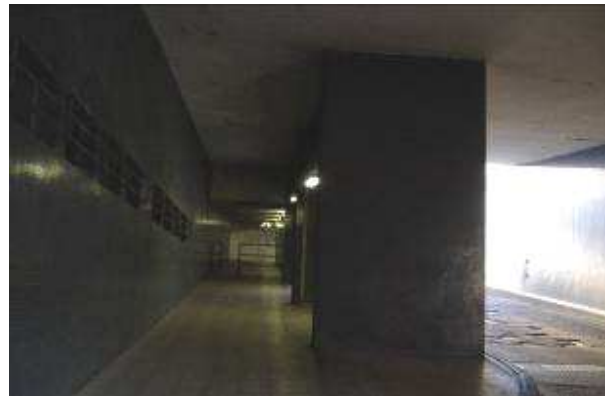
Dalle-terrasse Modigliani (V9P1 3654)
Accès par la rampe handicapés depuis la rue
jusqu'à la terrasse Modigliani.

- Fissures superficielles et absence de couvre-joints de dilatation sur les murs en bordure de la rampe d'accès handicapés depuis 22 rue du Commandant René Mouchotte.

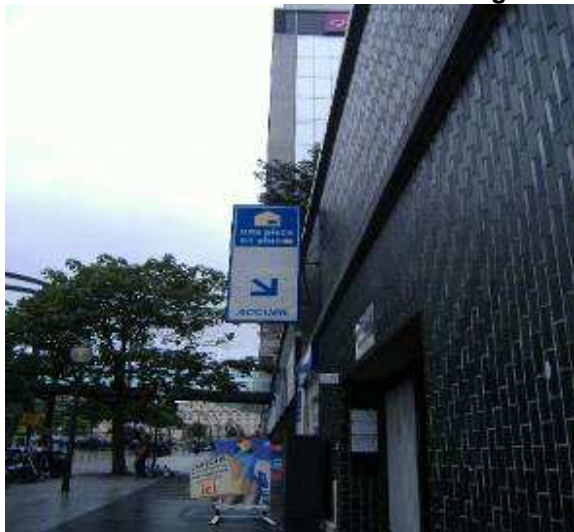
**Local "une pièce en plus" au 28 rue Du
Commandant René Mouchotte (V22 6728)
Local situé sous la dalle terrasse Modigliani.**

- Pour faire suite à la demande de la Gestion Foncière, nous avons visité les locaux occupés par la société "UNE PIECE EN PLUS". Lors de notre visite du 4 septembre 2006, nous avons constaté de nombreuses traces d'humidité en plafond et en de nombreux points (voir nos photos en annexe du présent document). Nous avons en outre constaté des traces de ruissellement d'eau au droit des joints de dilatation. Cette humidité qui provient de la dalle terrasse Modigliani, confirme notre diagnostic énoncé ci-dessus (depuis le diagnostic initial remis le 29 mars 2006) sur l'état du complexe étanchéité de cette dernière.

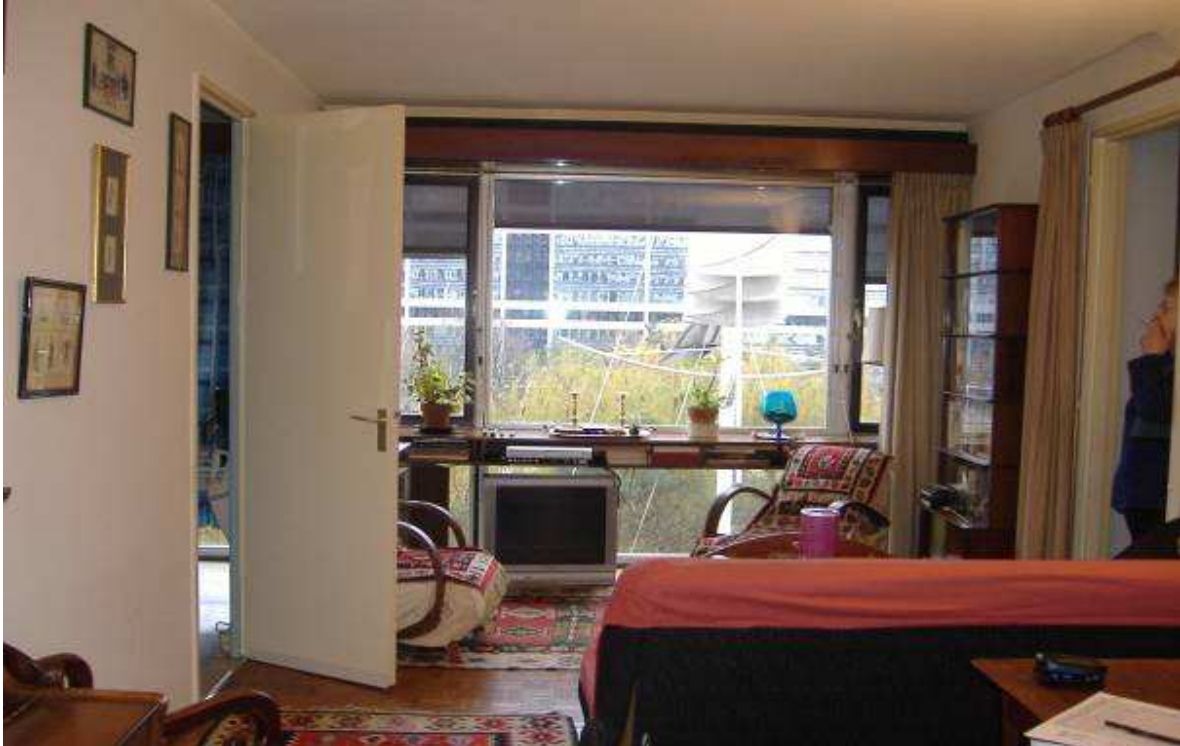
SEJOUR AVEC VUE SUR LA FAÇADE SUR LA DALLE SNCF (V5 2727)

Eléments menuisés datant de l'origine de la construction de l'immeuble (1965)

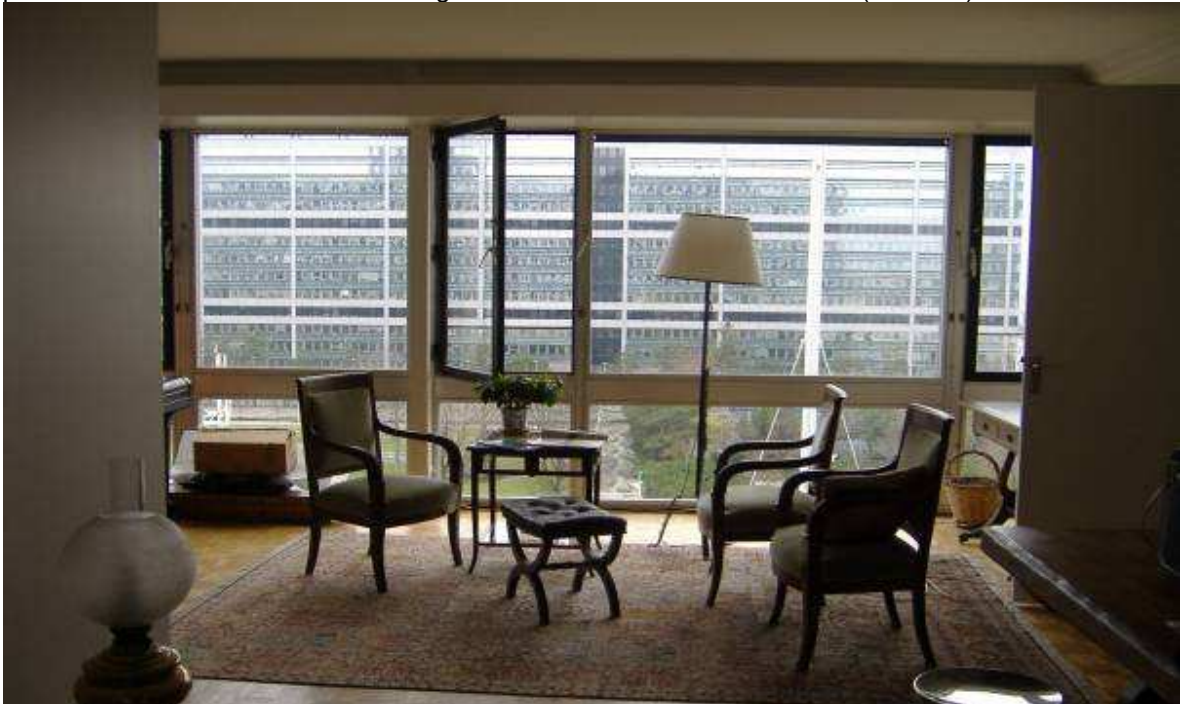
SEJOUR AVEC VUE SUR LA FAÇADE AU DESSUS LA DALLE SNCF

Suppression des éléments menuisés d'origine et modification de la distribution (V5 2773)

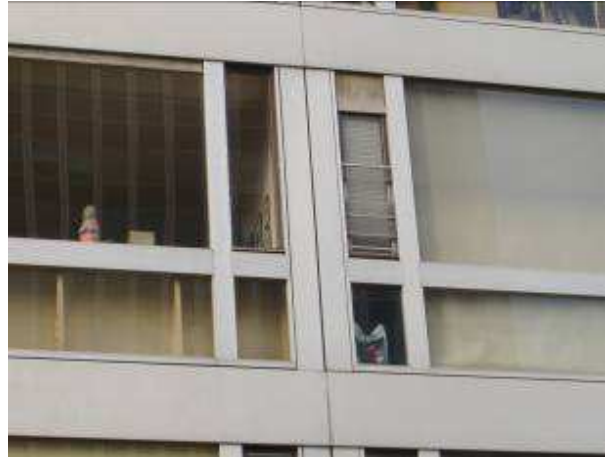
Détail de la façade rue C.R Mouchotte
Lames de "sécurité" en plexiglas (V2 1895)

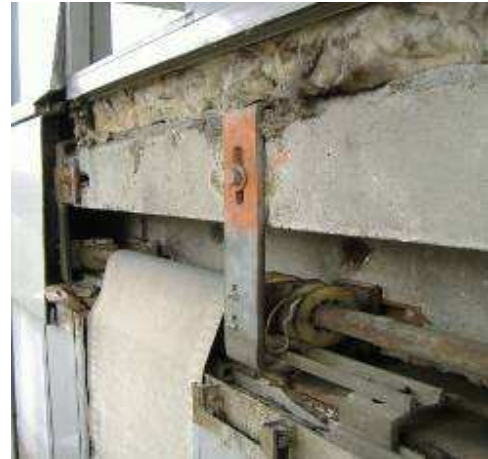
dépose partielle du bandeau horizontal et pliage du bandeau vertical au 2^e étage escalier C (V19 6448)

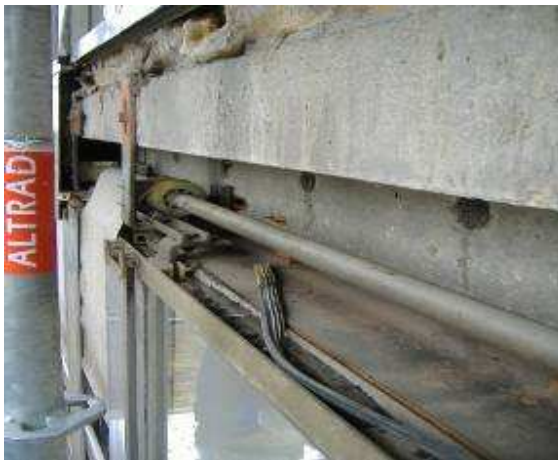
Bandeau horizontal au 2ème étage escalier C
Vue de détail du mode de fixation et store roulant au droit de l'ouvrant (V19 6465)

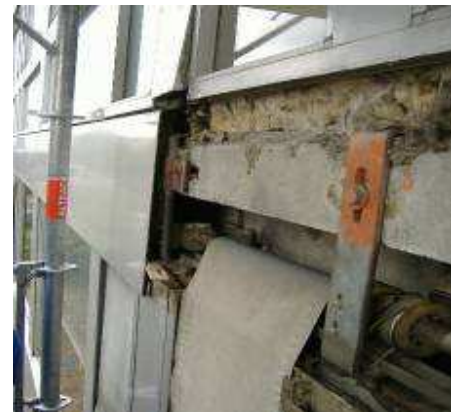
Bandeau horizontal au 2ème étage escalier C
Vue de détail du mode de fixation et la poutre métallique de fixation au niveau du sol (V19 6467)

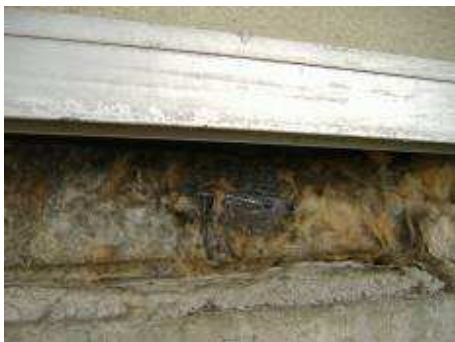
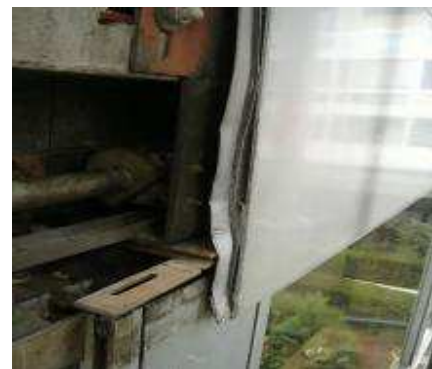
Bandeau horizontal au 2ème étage escalier C
Vue de détail du mode de fixation des éléments de façade au plancher haut du 1^{er} étage (V19 6469)

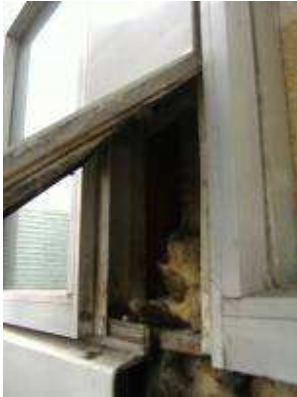
Bandeau vertical (1^{er} étage escalier C) pliage du bandeau vertical, fixation au mur porteur (V19 6484)

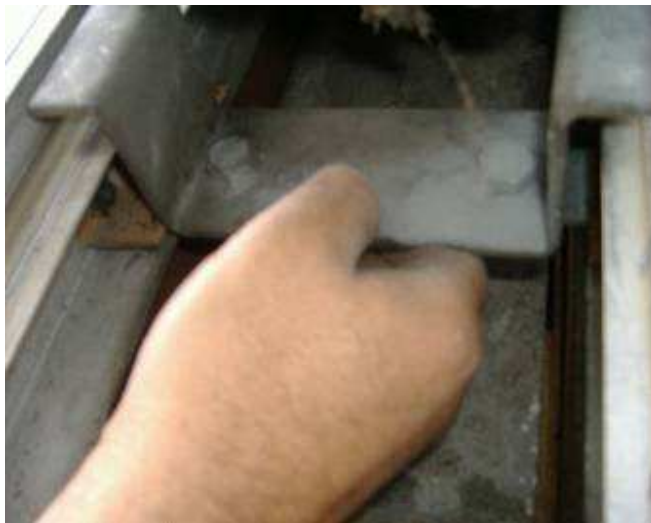
Bandeau vertical (1^{er} étage escalier C)
Pièce de fixation des façades au mur porteur (V19 6499)

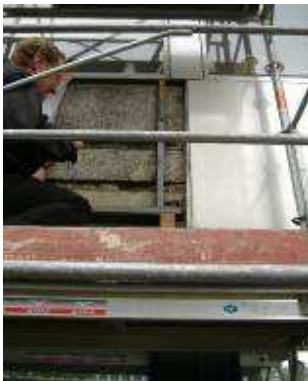
Bandeau horizontal au 1^{er} étage escalier C
Vue de détail de l'isolant et cadre de fixation (V206528)

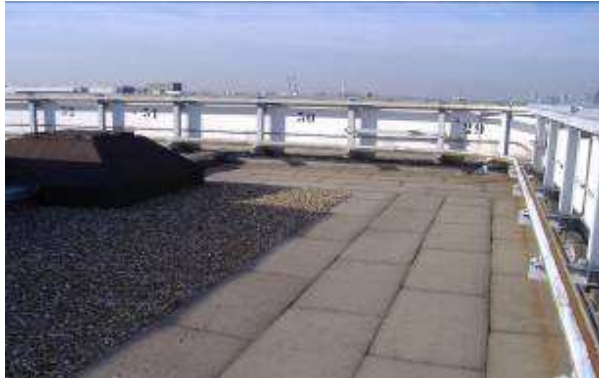
Toiture (escalier A) V8

Angle dalle plate-forme SNCF avenue du Maine

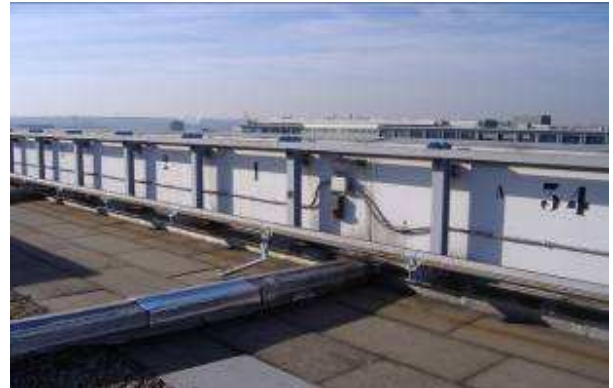
Toiture (escalier A)

Sur la dalle plate-forme SNCF

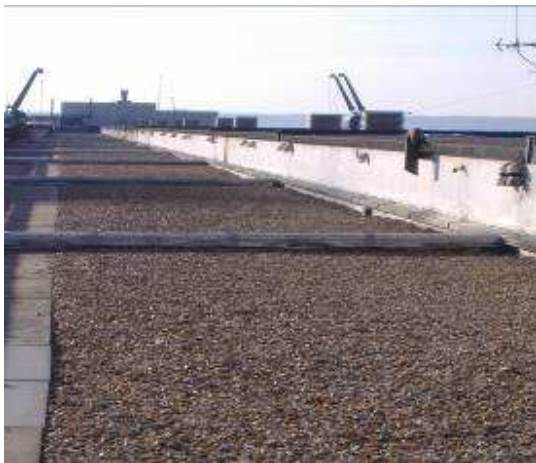
Toiture (escaliers B à G) V8 3312

- Des fissures sur le revêtement de type asphalte.
- De nombreux relevés d'étanchéité sont défectueux et infiltrent par capillarité, la partie courante.
- Les protections des têtes de relevés périphériques en très mauvais état (bandes solin en zinc altérés et non étanches).

Sur la dalle plate-forme Modigliani sur rue Mouchotte

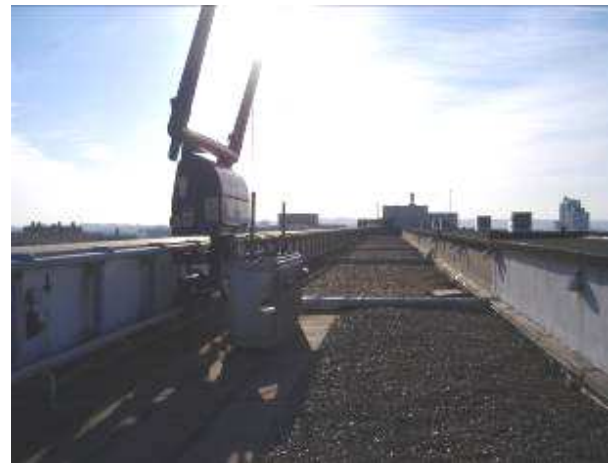
Toiture (escaliers B à G) V8 3441

Sur la dalle plate-forme Modigliani sur rue Mouchotte

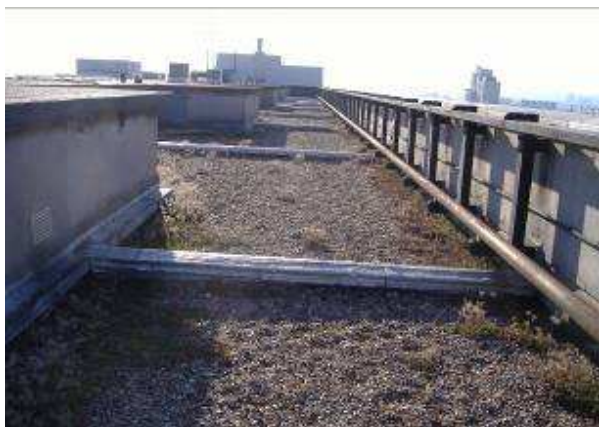
Toiture (partie locative escaliers de H à M) V8 3396

- Une présence d'eau sous l'étanchéité (et des traces d'humidité dans l'isolant) .
- De nombreux relevés d'étanchéité sont défectueux et infiltrent par capillarité, la partie courante.
- Les protections des têtes de relevés périphériques sont en très mauvais état (bandes solin en zinc altérés et non étanches).

Les acrotères en béton armé ne sont pas protégés par une peinture type Pliolite (comme c'est le cas pour la partie copropriétaire) ce qui explique leur dégradation.

Sur la dalle plate-forme SNCF

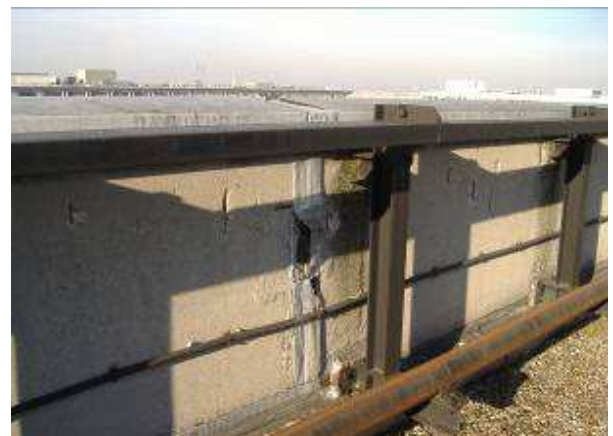
Toiture (partie locative escaliers de H à M) V8 3396

Sur la dalle plate-forme SNCF

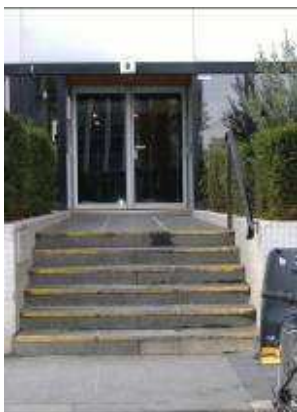
escalier extérieur devant l'entrée B
dalle plate-forme Modigliani V1 1661

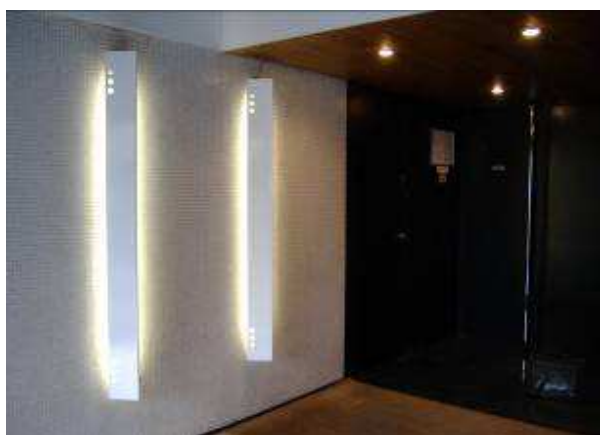
Dans les cages d'escaliers de B à G, nous avons constaté la dégradation des appliques assurant l'éclairage, ces appliques devront être rapidement réparées ou remplacées.

Hall d'entrée
Eclairages hall d'entrée B

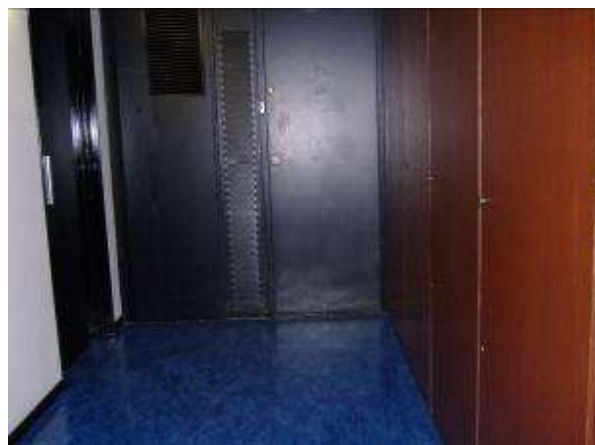
Palier d'étage entrée B (V1 1666)
Gainnes techniques, grille VH de désenfumage

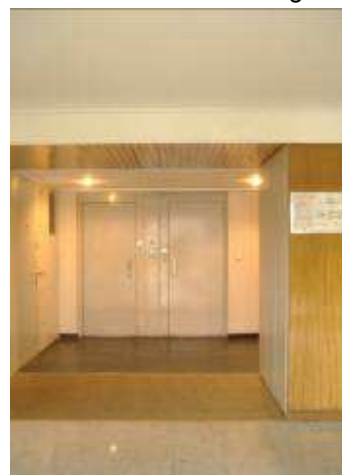
Hall d'entrée J
Vers les ascenseurs (V4 2475)
Grille VH Désenfumage

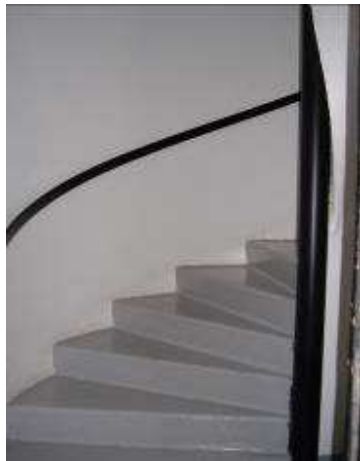
Cage d'escaliers de secours B (V1 1678) Certains éléments du noyau sont mal fixés aux paliers

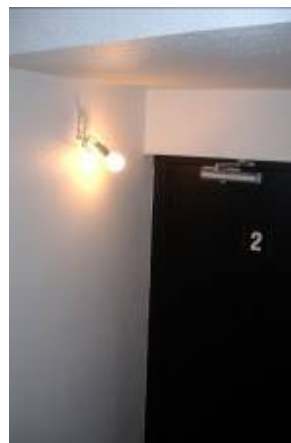
Cage d'escalier de secours (entrée D)

Manque globes de protection (V4 2553) du rez-de-chaussée au 8^{ème} étage.

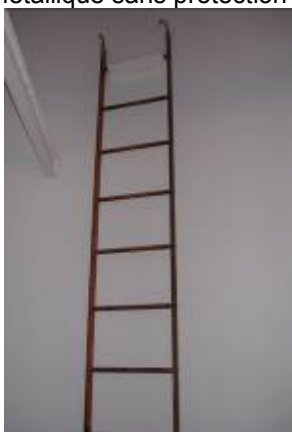
Cage d'escalier de secours B (V1 1685)
Echelle de secours au 17^{ème} étage
Poutre métallique sans protection coup-feu

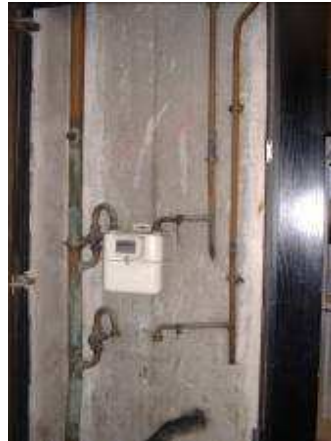
Gaine gaz rez-de-chaussée (entrée D)

Colonnes gaz en cuivre (soudure étain)V4 2528

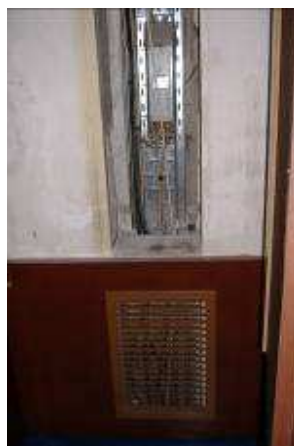
Gaines techniques palières (entrée B)

Gaine téléphone et VB désenfumage 10dm²(V1 1724)

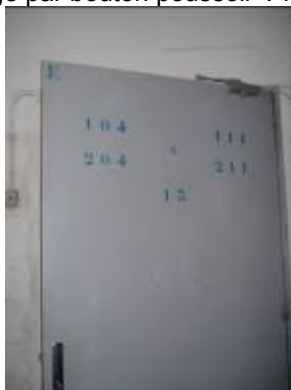
Sous-sol couloir de caves privatives

Porte métallique (non coupe-feu) avec ferme-porte.
Eclairage par bouton poussoir V17B 5752

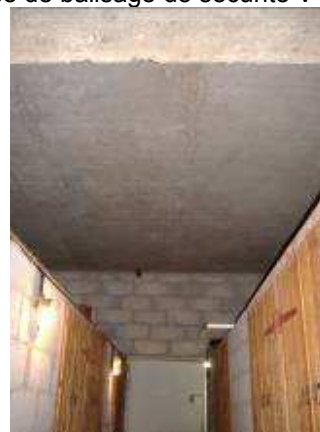
Sous-sol couloir de caves privatives

Absence de balisage de sécurité V17B 5759

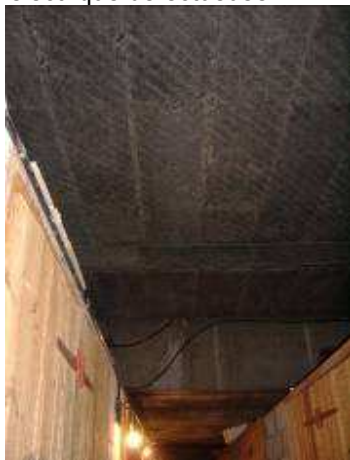
Sous-sol couloir de caves privatives

Isolant en plafond sous logements
Installation électrique défectueuse V17B 5774

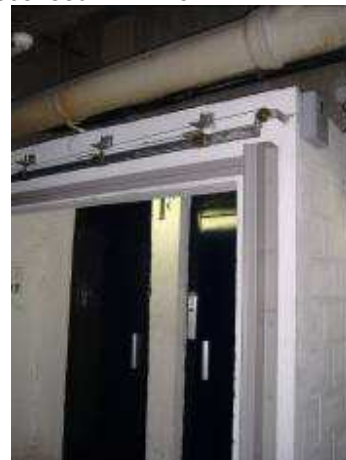
Sous-sol caves

Couloir de circulation porte de recouplement ascenseur V17B 5772
